## Królewiec - uszkodzenia nawierzchni

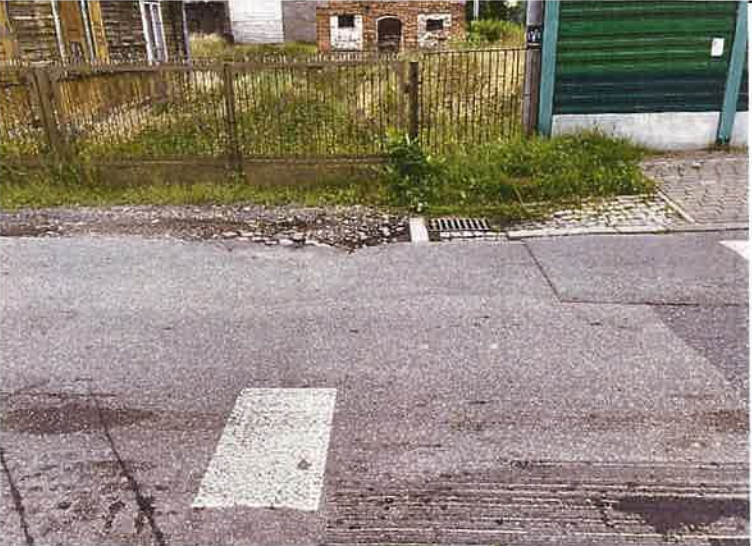
| Lp. | Uszkodzenie | Powierzchnia<br>[m <sup>2</sup> ] | Zdjęcie |
|---|---|---|---|
| 1 | zapadnięta<br>nawierzchnia przy<br>krańcu jezdni | 1 | |

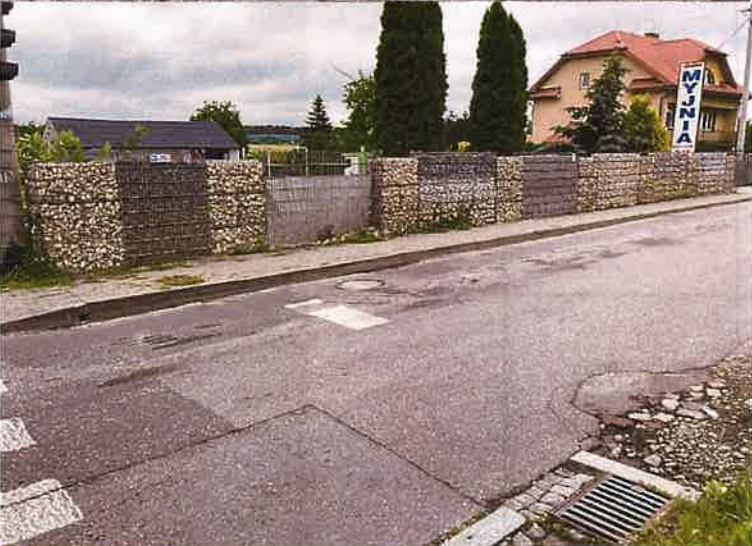
| Lp. | Uszkodzenie | Powierzchnia<br>[m <sup>2</sup> ] | Zdjęcie |
|---|---|---|---|
| 2 | zapadnięta<br>nawierzchnia | 3 | |

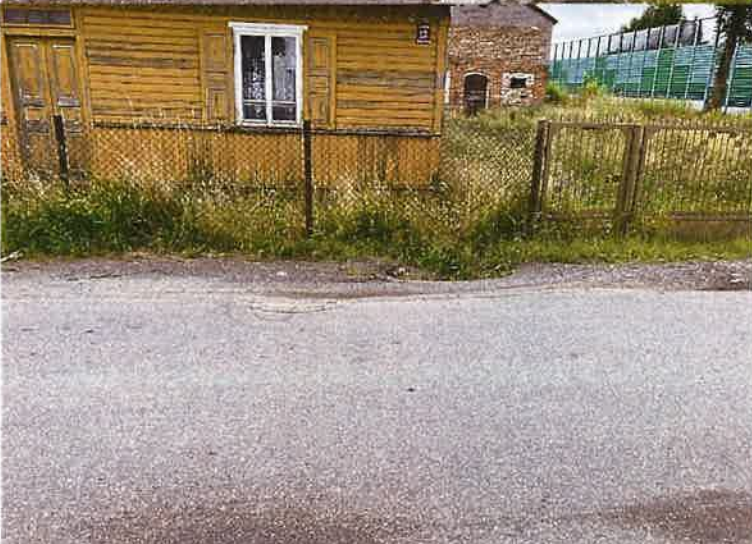
| Lp. | Uszkodzenie | Powierzchnia<br>[m <sup>2</sup> ] | Zdjęcie |
|---|---|---|---|
| 3 | zapadnięta i<br>spękana<br>nawierzchnia | 2 | |

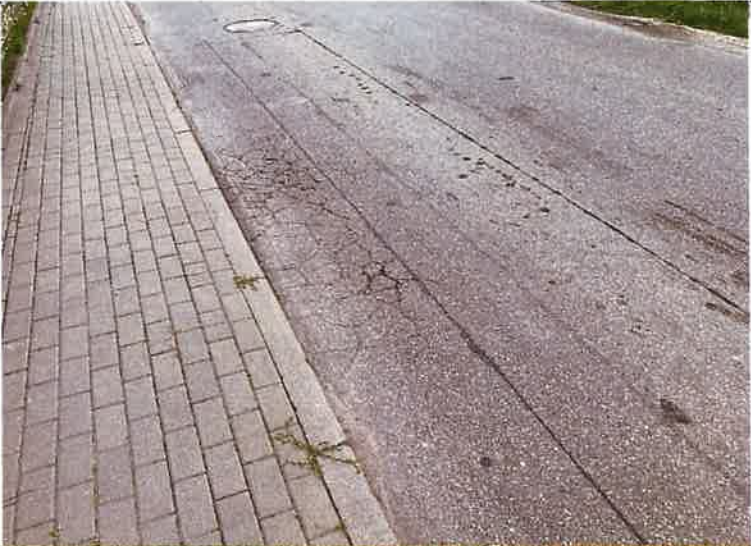
| 4 | zapadnięta i<br>spękana<br>nawierzchnia | 4 | |

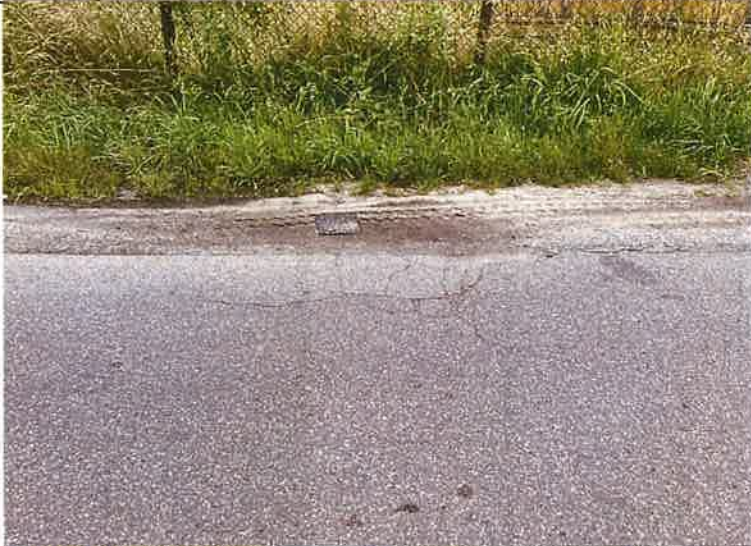
| 5 | zapadnięta i<br>spękana<br>nawierzchnia | 1 | |

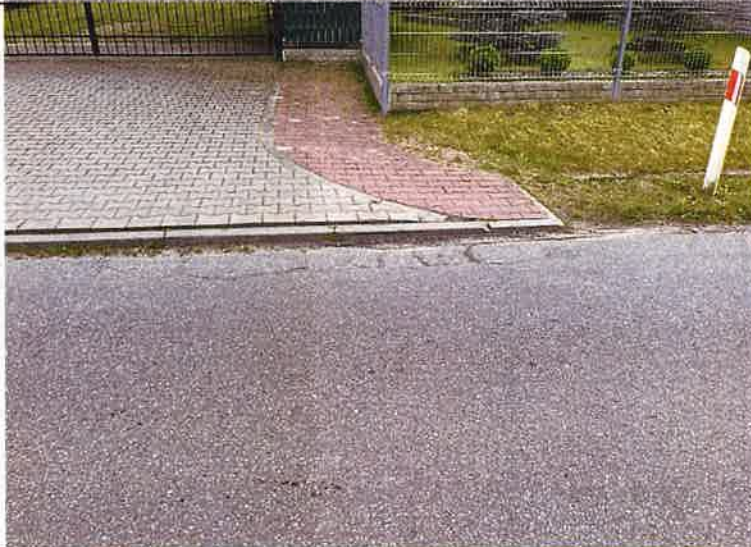
| 6 | zapadnięta i<br>spękana<br>nawierzchnia | 1,5 | |

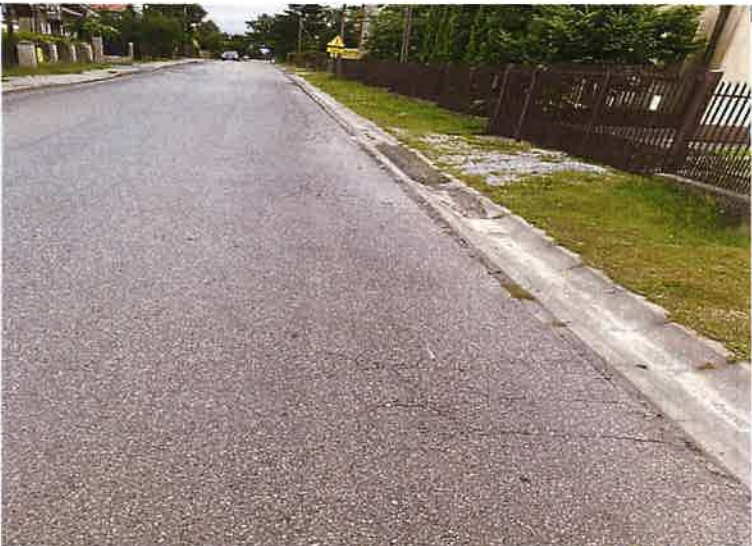
| 7 | zapadnięta i<br>spękana<br>nawierzchnia | 75 | |

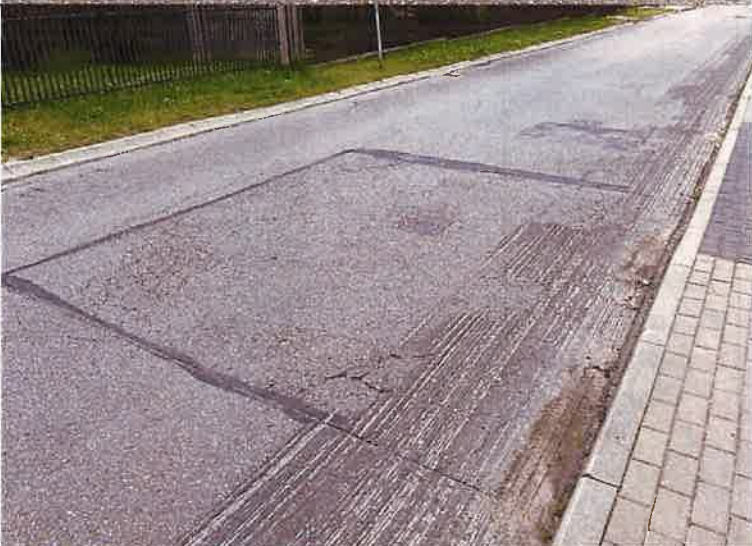
| 8 | zapadnięta<br>studnia, spękana i<br>zapadnięta<br>nawierzchnia w<br>miejscu<br>poprzedniej<br>naprawy | 15,75 | |

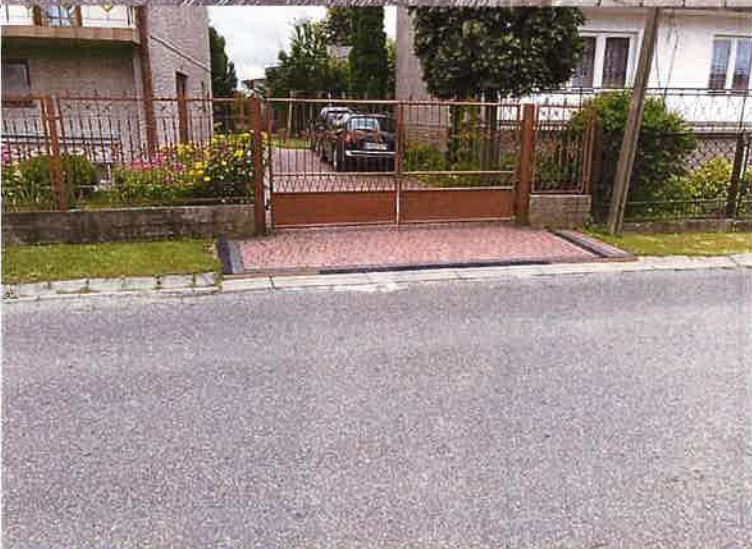
| 9 | zapadnięta i<br>spękana<br>nawierzchnia | 4 | |

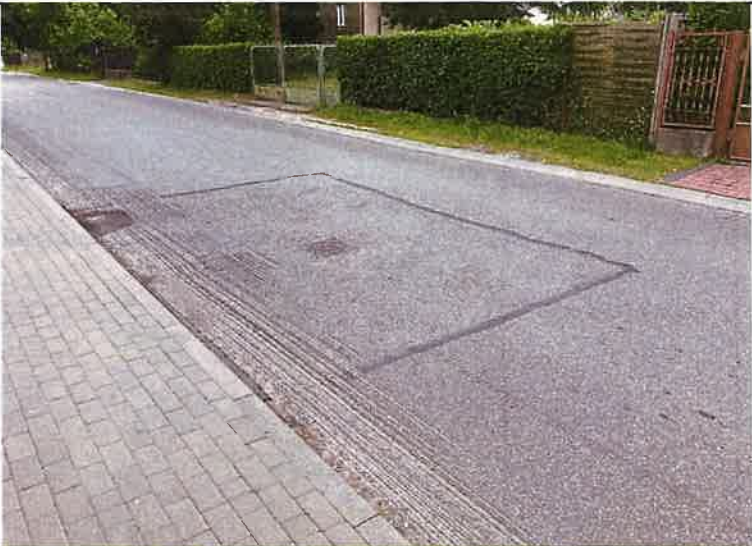
| 10 | zapadnięta studnia, spękana i zapadnięta nawierzchnia w miejscu poprzedniej naprawy | 15,75 | |

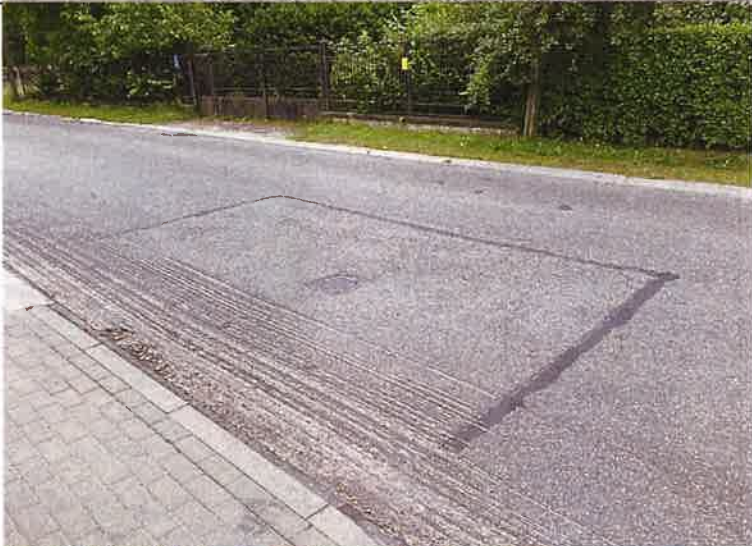
| 11 | zapadnięta studnia, spękana i zapadnięta nawierzchnia w miejscu poprzedniej naprawy | 16,5 | |

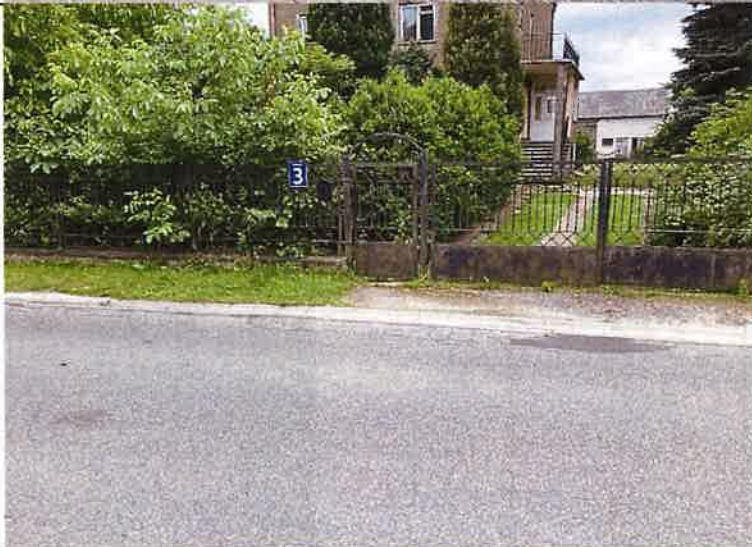
| 12 | zapadnięta i spękana nawierzchnia | 11 | |

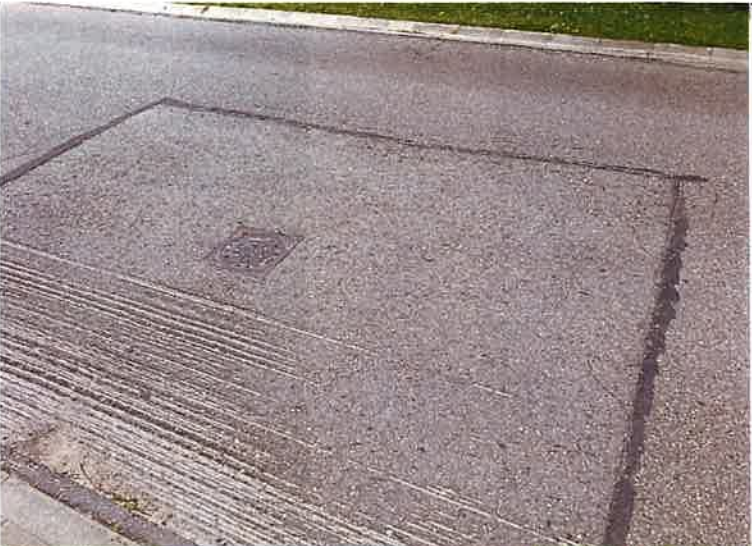
| 13 | zapadnięta studnia, spękana i zapadnięta nawierzchnia w miejscu poprzedniej naprawy | 12 | |

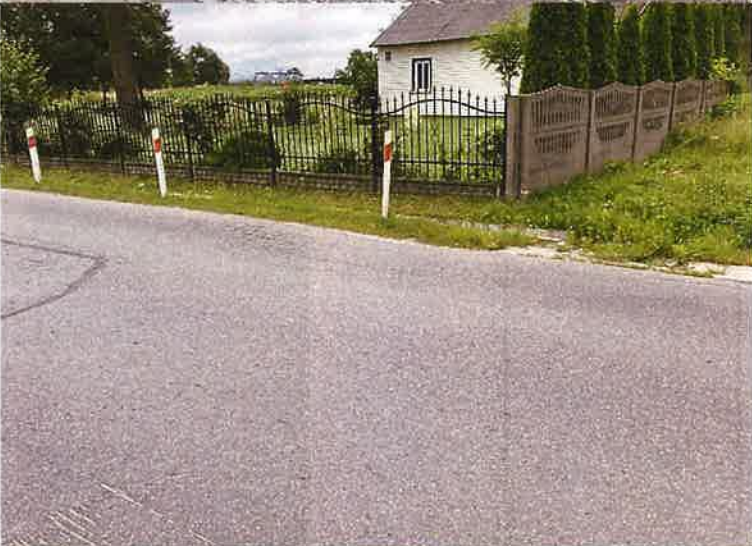
| 14 | zapadnięta i spękana nawierzchnia | 11,05 | |

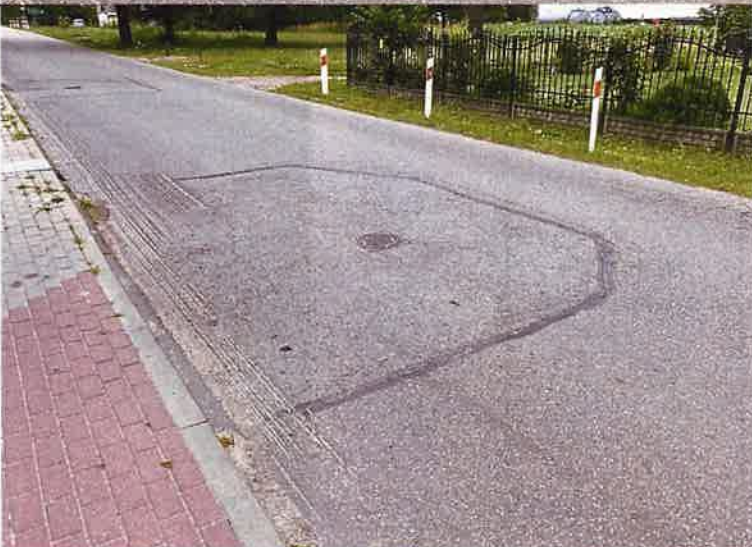
| 15 | zapadnięta studnia, spękana i zapadnięta nawierzchnia w miejscu poprzedniej naprawy | 17,5 | |

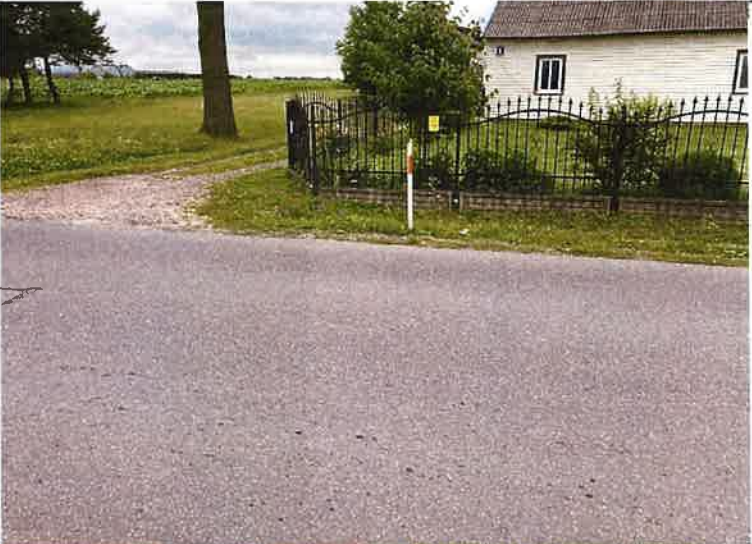
| 16 | zapadnięta nawierzchnia | 6 | |

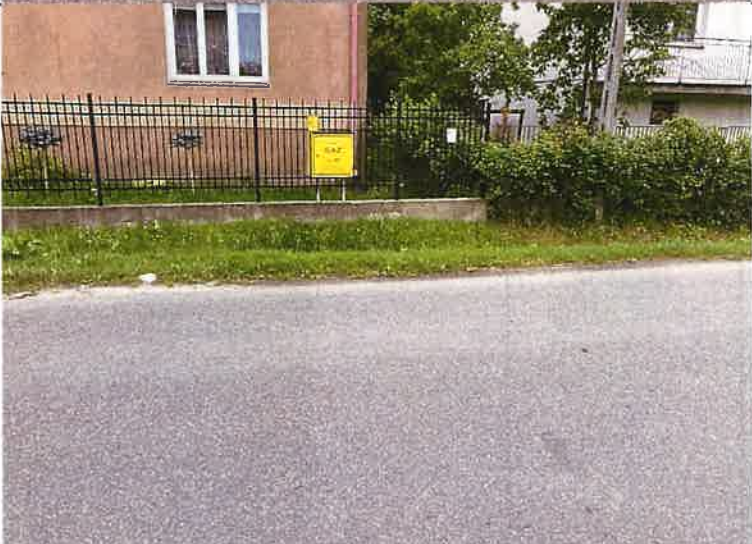
| 17 | zapadnięta nawierzchnia | 28 | |

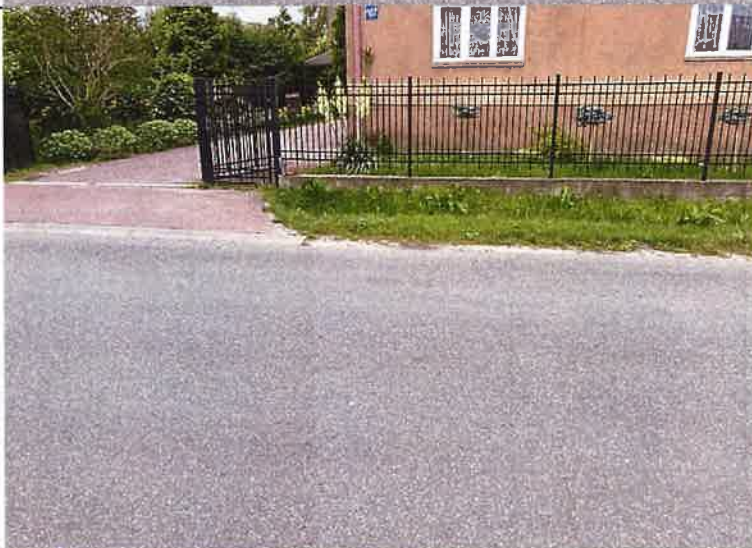
| 18 | zapadnięta nawierzchnia | 6 | |

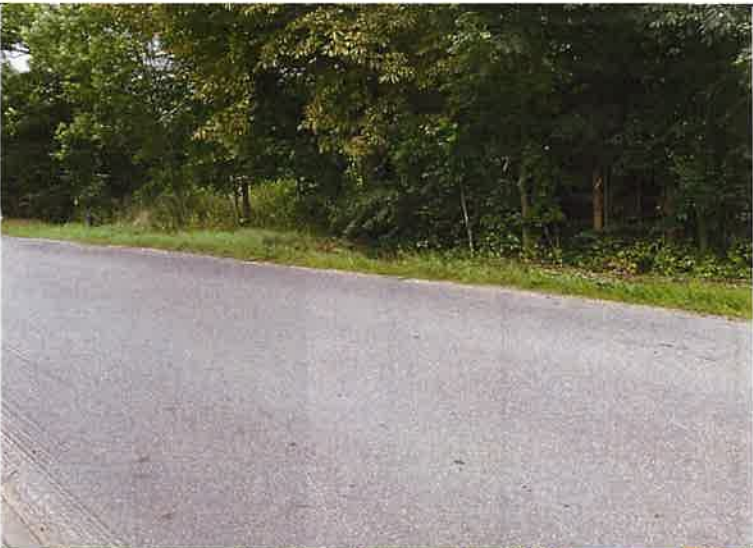
| 20 | spękana i zapadnięta nawierzchnia | 6 | |

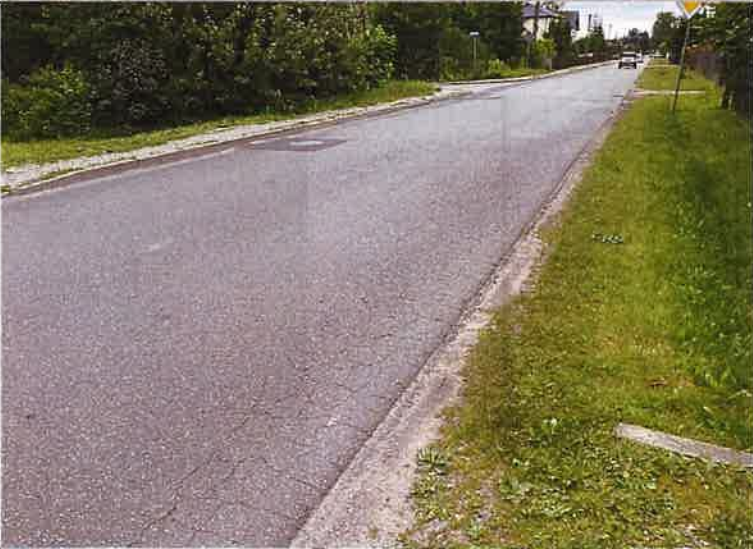
| 21 | spękana i zapadnięta nawierzchnia | 59,8 | |

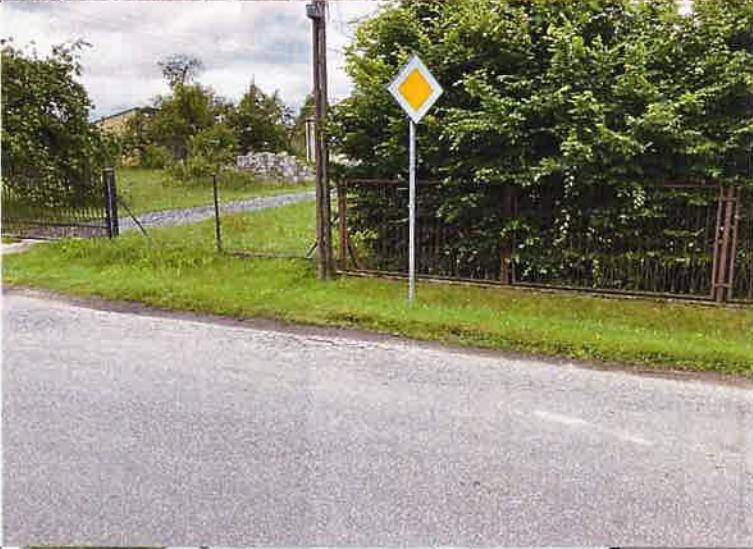
| 23 | spękana i zapadnięta nawierzchnia | 17 | |

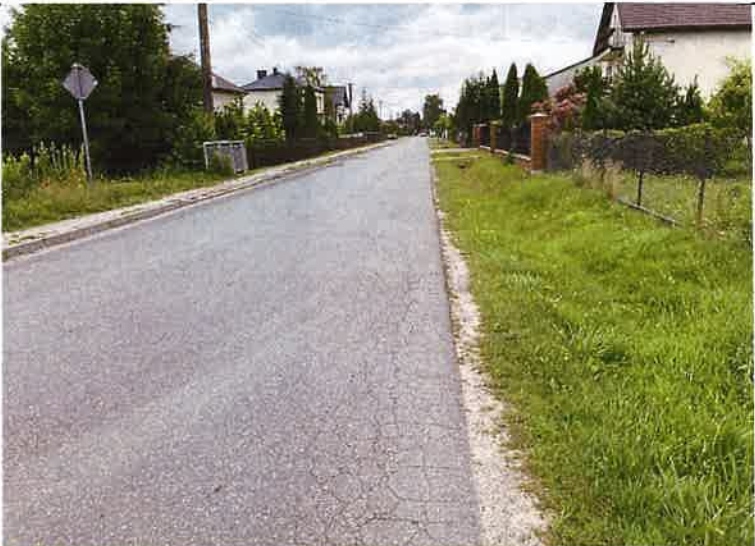
| 24 | spękana i<br>zapadnięta<br>nawierzchnia | 10 | |

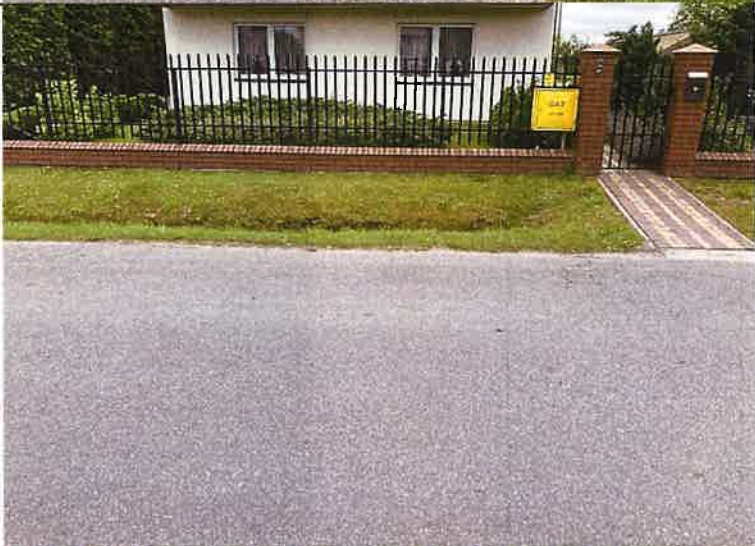
| 26 | zapadnięta<br>nawierzchnia | 9 | |

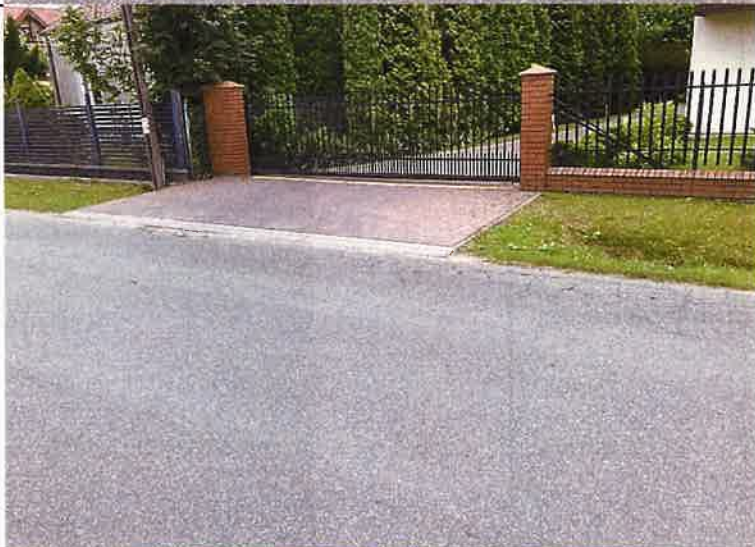
| 28 | spękana i<br>zapadnięta<br>nawierzchnia | 12 | |

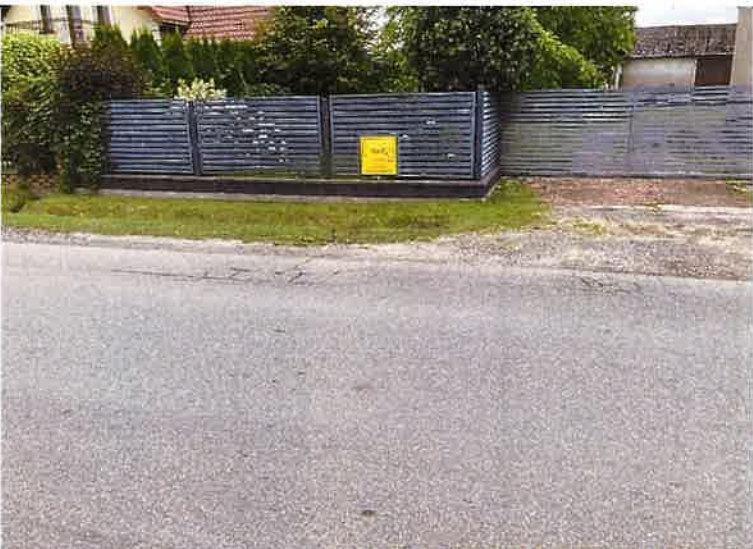
| 29 | spękana i zapadnięta nawierzchnia | 36 | |

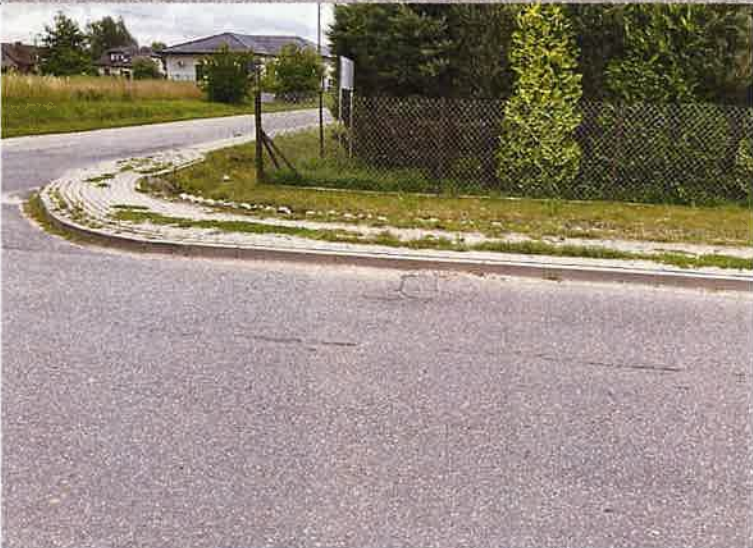
| 33 | spękana i zapadnięta nawierzchnia | 1 | |

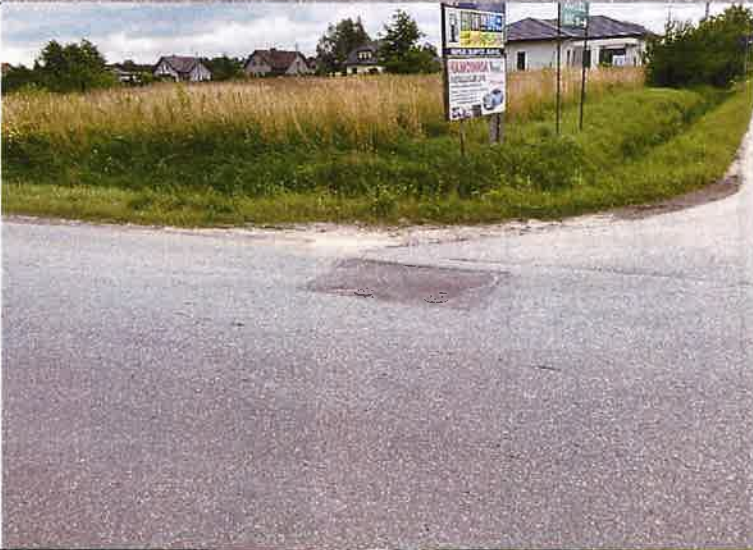
| 34 | spękana i zapadnięta nawierzchnia w miejscu poprzedniej naprawy | 3 | |

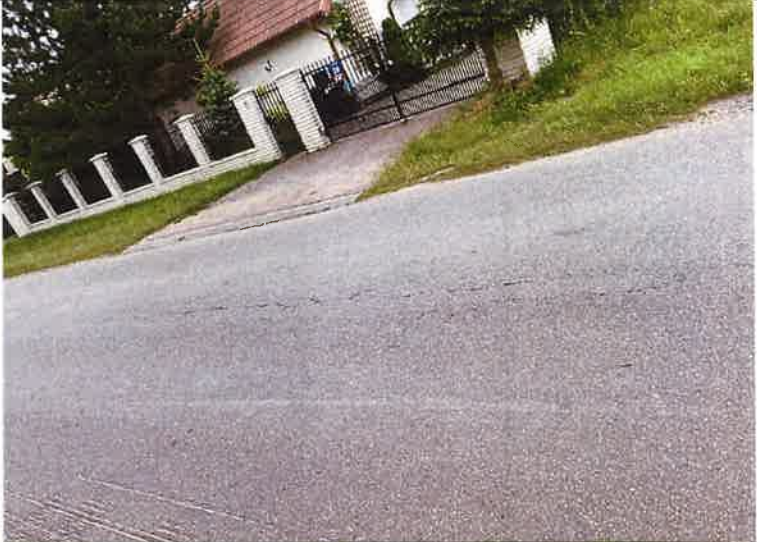
| 38 | spękana i<br>zapadnięta<br>nawierzchnia | 18 | A photograph showing a close-up of a grey asphalt road surface. Several thin, dark, irregular cracks are visible, running across the width of the road. In the background, a white fence with vertical posts and a building with a red roof are partially visible. |

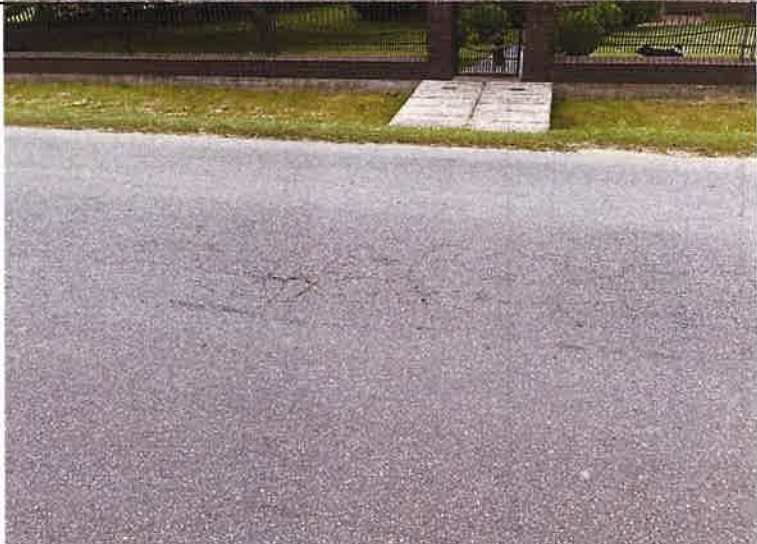
| 39 | spękana i<br>zapadnięta<br>nawierzchnia | 5 | A photograph of a grey asphalt road surface with several cracks. In the background, there is a concrete curb, a grassy area, and a metal fence. |

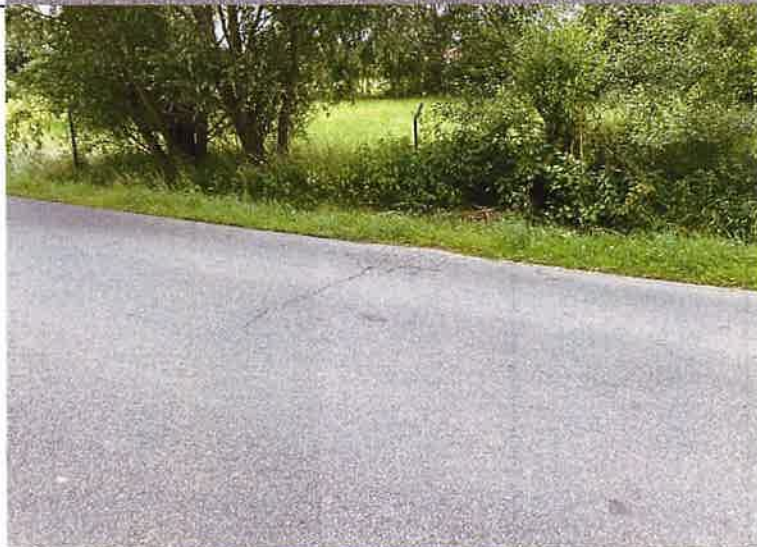
| 40 | spękana i<br>zapadnięta<br>nawierzchnia | 7 | A photograph of a grey asphalt road surface with a prominent crack. The background shows a grassy area with dense green bushes and trees. |

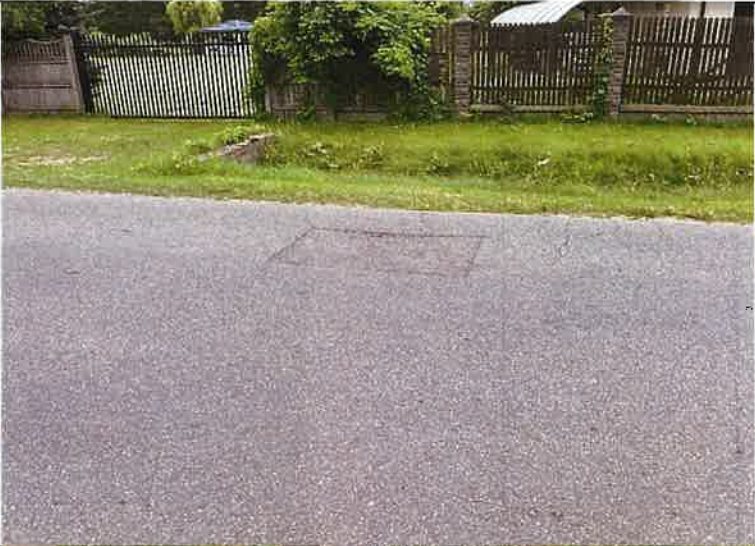
| 41 | spękana i zapadnięta nawierzchnia w miejscu poprzedniej naprawy | 2 | |

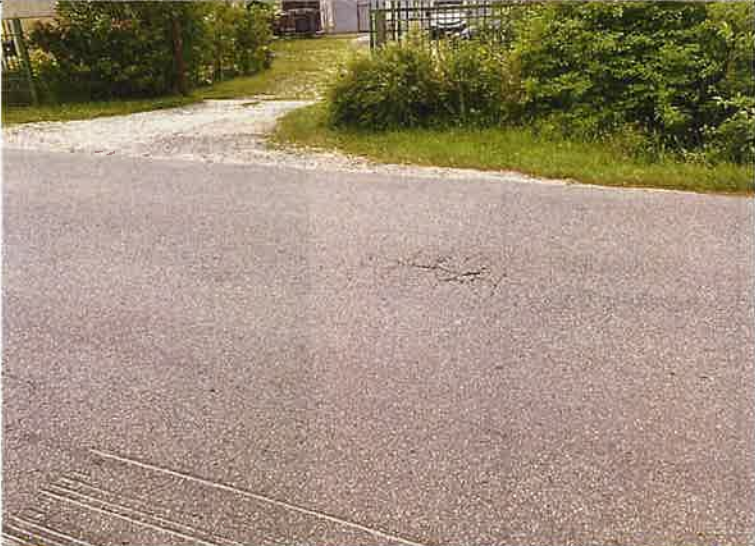
| 44 | spękana i zapadnięta nawierzchnia | 3 | |

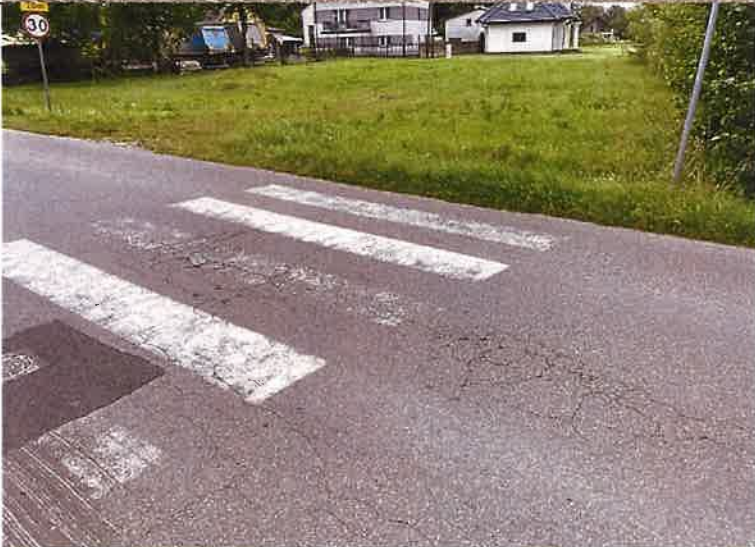
| 48 | spękana i zapadnięta nawierzchnia | 10,5 | |

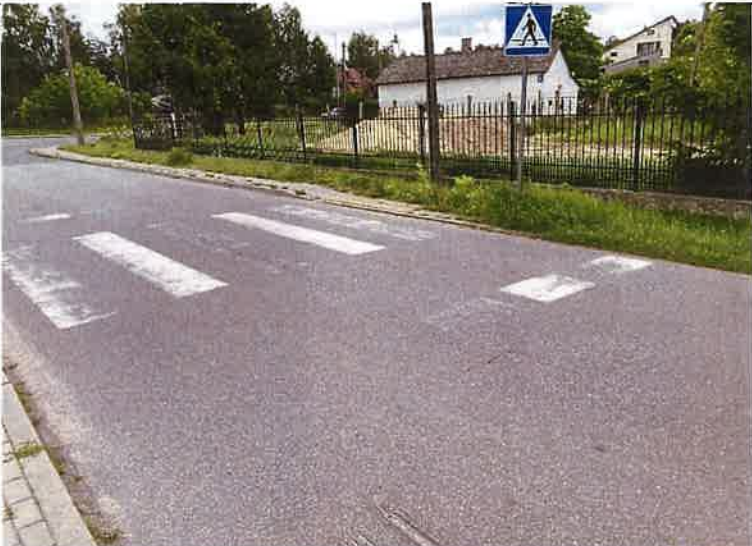
| 50 | spękana i<br>zapadnięta<br>nawierzchnia | 4,5 | |

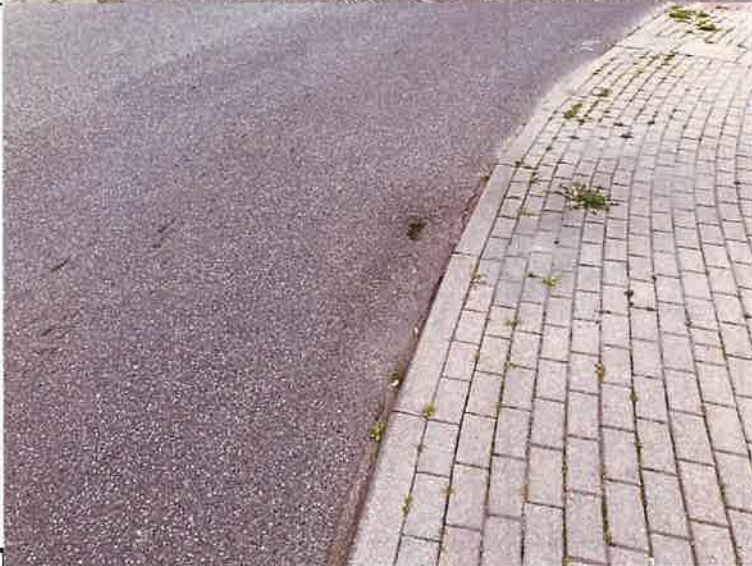
| 53 | zapadnięta<br>nawierzchnia | 1 | |
